Alte Estriche

- drum prüfe, was sich lange bindet ...

Ist der Untergrund noch geeignet?

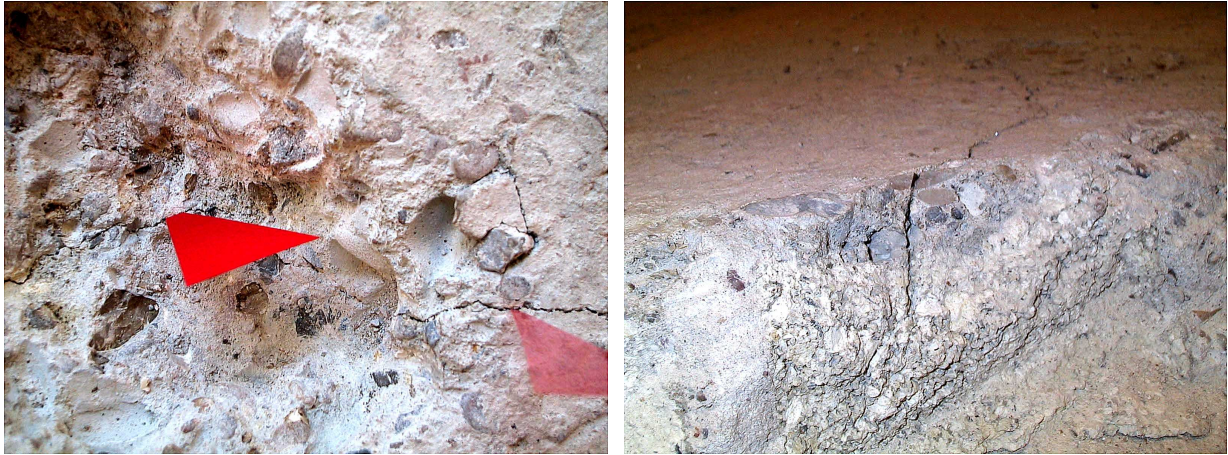
Auf dem Foto sieht man Risse, die sich bis in die Geschosdecke durchziehen. In diesem Fall hätte die ursprünglich geplante Rissanierung des auf Trennlage eingebrachten Terrazzobodens nicht viel gebracht. Hier musste ein Statiker hinzugezogen werden, der die Betondecke aus den 50-er Jahren beurteilte.

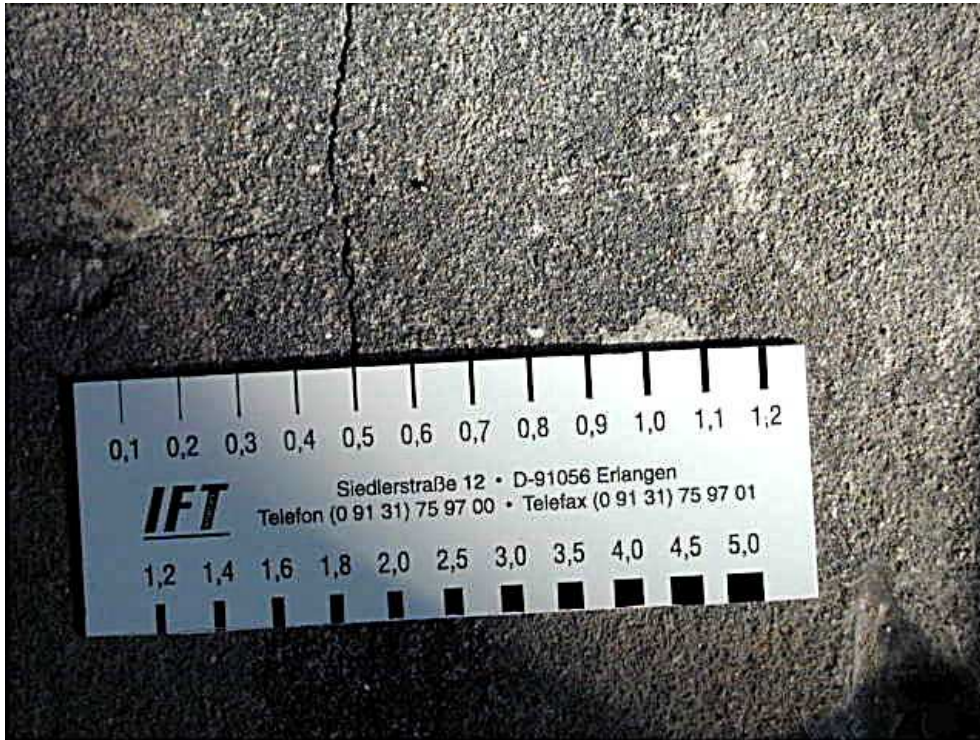
Das Foto zeigt einen 30 Millimeter dicken Gussasphaltestrich, der nach der Spachtelung mit einer zementären Bodenausgleichmasse 10 mm dick großflächig ausglich wurde. Deutlich sind die Risse zu erkennen, die durch die hohen Schwindspannungen entstanden sind.

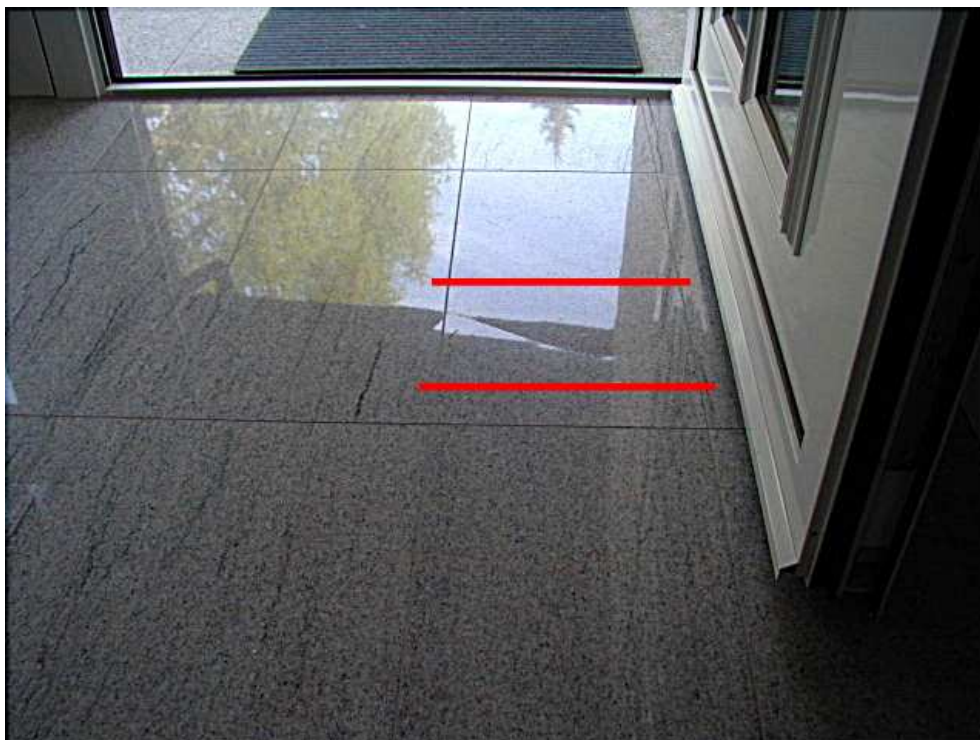
Dieses Foto zeigt einen Naturwerksteinbelag auf einem 20 Millimeter dicken Gussasphaltestrich, der an vielen Stellen eingebrochen ist.

Unter dem Belag wurde eine 7 Millimeter dicke Dünnbettmörtel- sowie eine 10 Millimeter dicke zementäre Spachtelmassenschicht eingebaut. Der Gussasphaltestrich konnte den Schwindspannungen der zementären Produkte keinen ausreichenden Widerstand entgegensetzen. In solchen Fällen ist es grundsätzlich sinnvoll, sich vom Anbieter der Spachtelmassen beraten zu lassen.
