Keine Chance für zementäre Fugenmörtel

- angegriffene, löcherige Fugen im Bad

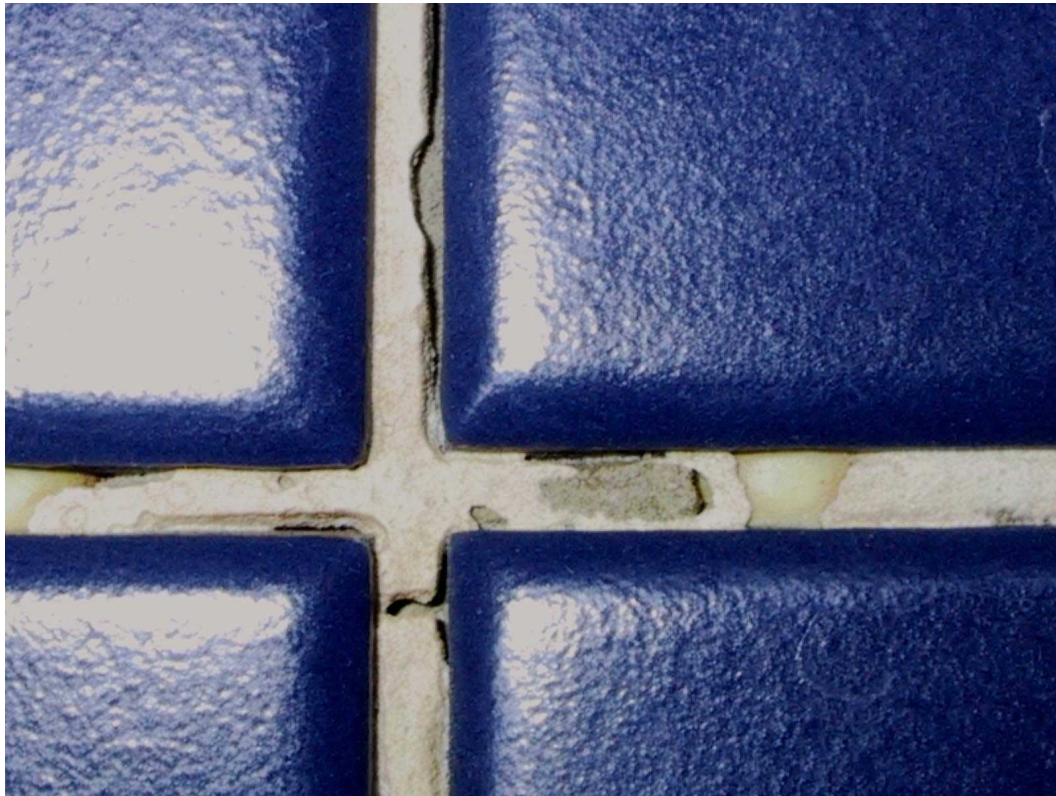
Angegriffene, löcherige und teilweise ausgewaschene Fugen im Bad. Besonders in der Dusche und dann im Bereich der Armaturen lässt sich dieses Phänomen immer häufiger beobachten. Kommt es in diesen Fällen seitens der Bauherren zu Beanstandungen, wird schnell ein „schlechter“ Fugenmörtel verantwortlich gemacht.

Doch das nach und nach entstandene schlechte Fugenbild hat in den meisten Fällen andere Ursachen. Ein teilweise übertriebenes Sauberkeits- und Hygienedenken, welches uns durch die Werbung vermittelt wird, und der Gebrauch von aggressiven Reinigungsmitteln lassen den Fugenmörteln keine Chance sich einwandfrei zu präsentieren.

In beiden Fällen entstehen leicht lösliche Calciumsalze, die sich nach und nach aus dem Fugenmörtel herauswaschen. Unterstützt wird dieser Vorgang durch die einfache Handhabung der Reinigungsmittel, die meistens nur noch aufgesprüht und abgebraust werden müssen, so dass es bei permanentem Gebrauch zu einem schlechten Fugenbild kommen kann.
